RICHIAMO: Marcatura errata connettore “TANGO”

RECALL: “TANGO” connector incorrect marking

Monte Marenzo, Aug,26th 2020

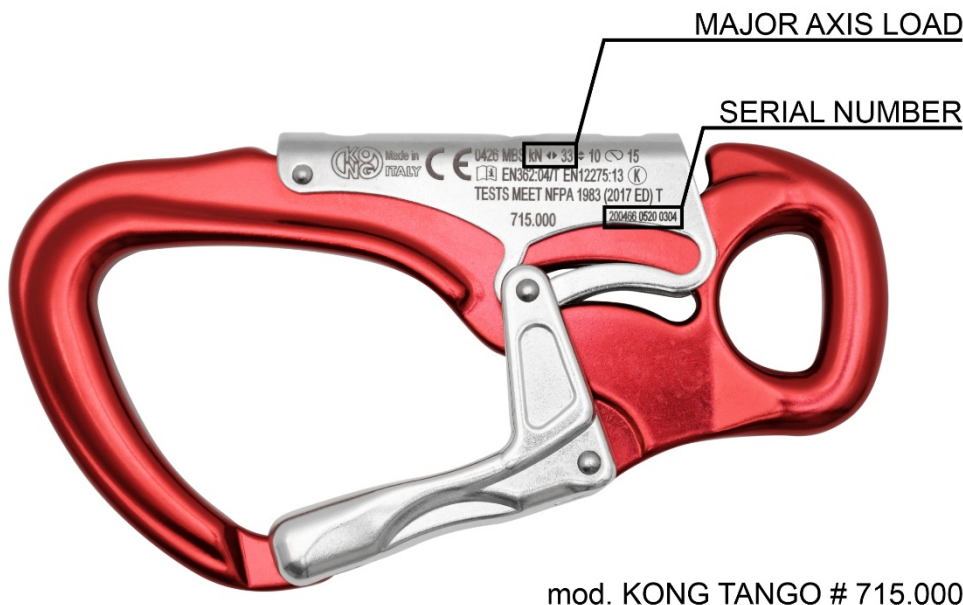
The connectors in question are the **BLUE** and the **RED “TANGO”** connectors placed in the market starting from 5th February 2020 with the serial number:

- **200315 0220 XXXX** (BLUE color);
- **200466 0520 XXXX** (RED color).

RED TANGO
71500RPX2KK

BLUE TANGO
71500BPX2KK

In order to avoid any possible misuse (i.e. overloads), the connectors with the wrong marking (50kN) shall be taken out of service, and replaced.

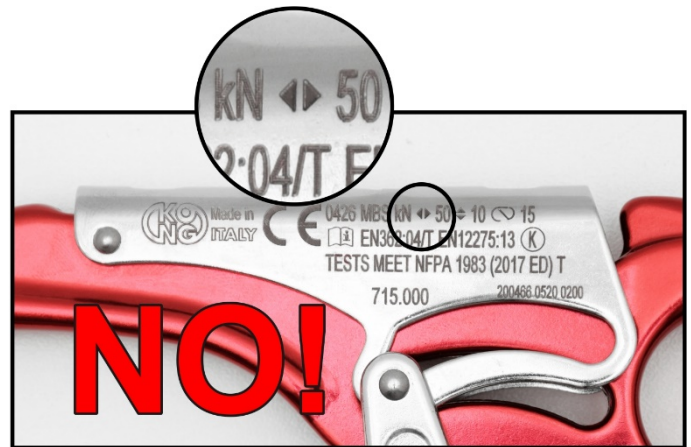
Es wurde ein Wert von 50kN, anstelle der korrekten Bruchkraft von 33kN markiert.

Überprüfen Sie die Markierung der Bruchkraft der Hauptachse bei geschlossenem Verschluss. Diese muss mit 33kN markiert sein.

Nachfolgend ein Beispiel für richtige und falsche Markierung.

Um jeglichen Missbrauch (d.h. Überlastungen) zu vermeiden, sind die Karabiner mit der falschen Kennzeichnung (50kN) außer Betrieb zu nehmen, und zu ersetzen.

KONG wird die Karabiner sammeln und durch andere desselben Modells, die aber korrekt gekennzeichnet sind (33 kN), ersetzen.

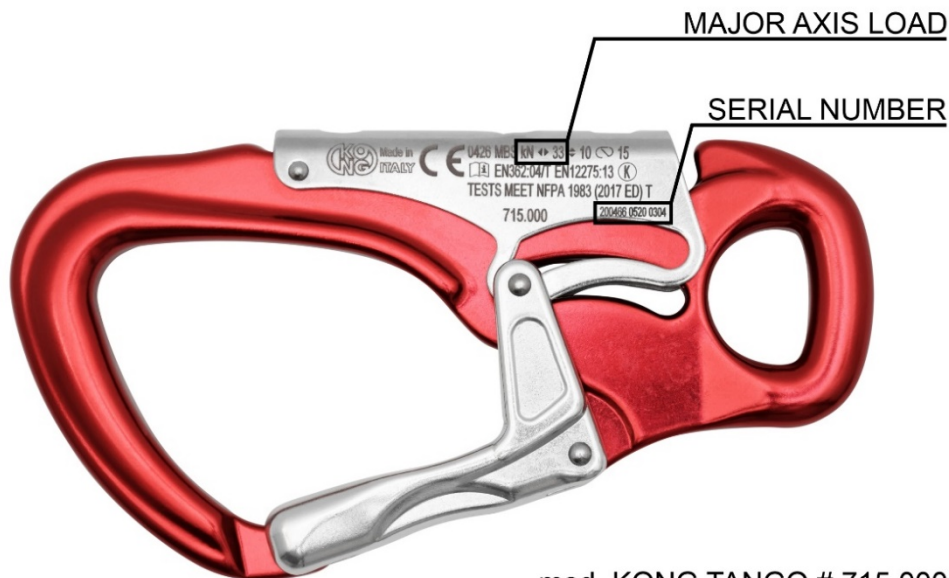
mod. KONG TANGO # 715.000

Les connecteurs incriminés sont des « **TANGO** » de couleur **BLEU** et **ROUGE** mis sur le marché depuis le 5 Février 2020 avec les numéros de série suivants :

- **200315 0220 XXXX** (Couleur BLEU);
- **200466 0520 XXXX** (Couleur ROUGE).

TANGO ROUGE
71500RPX2KK

TANGO BLEUE
71500BPX2KK

Afin d'éviter tout mauvais usage (c.-à-d. une surcharge), les connecteurs avec le marquage erroné de 50kN doivent être retirés du marché, rebutés, et remplacés.
